東日本大震災現地視察・調査報告書

社団法人 愛知県環境測定分析協会
災害緊急時対応委員会、対外交流委員会

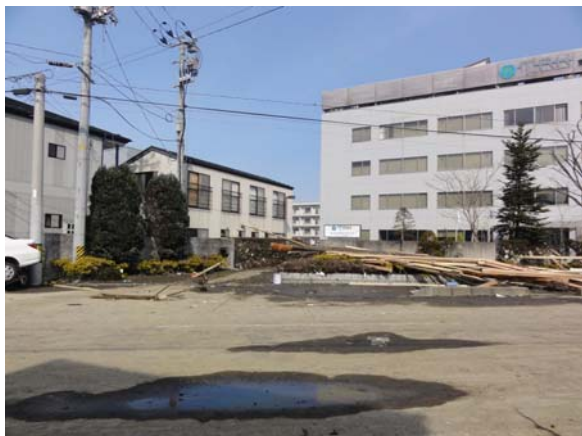
写真2 震災当時の測定分析事業部

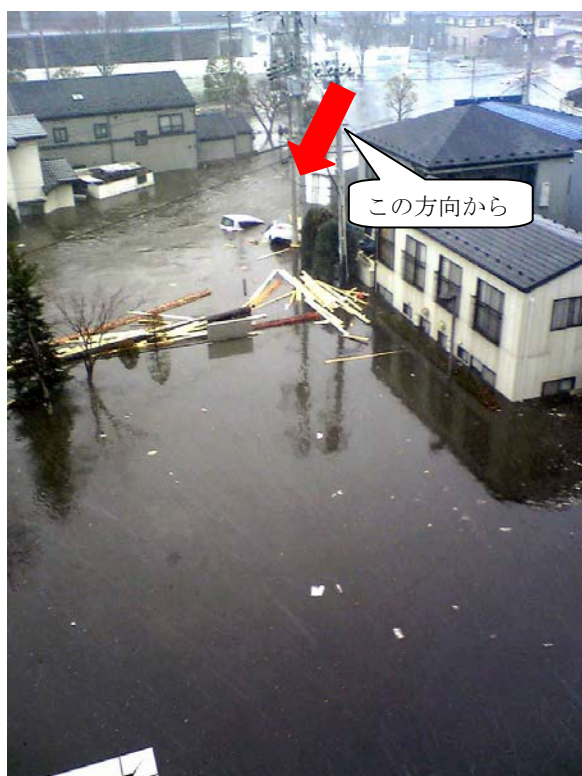
写真4 津波の襲来

(8) 測定分析事業部を襲った津波は150cm程の高さがあり、その影響によるサビの発生は7日目～10日目位で出てきた。

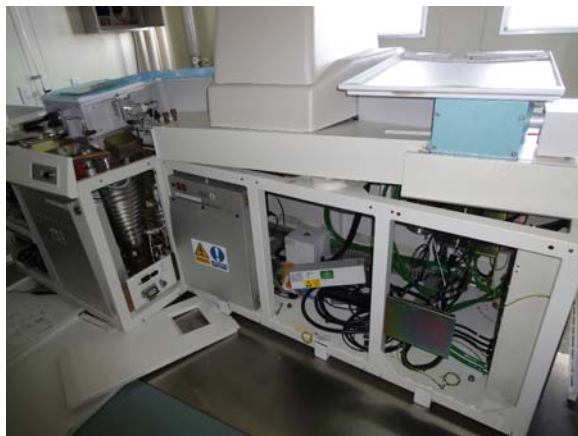
(2) HR-GCMS・ICP-MS・ICPなどの大型の装置は床にアンカーで固定していたため、3月11日の本震(横揺れ)時には致命的な被害は少なかったが、4月7日の余震(縦揺れ)時にはアンカーが破損し、本震時よりも大きな被害を受け

写真5 震災当時のHR-GCMS

た。なお、LC/MS/MSはキャスター付の実験台に載せてベルトで床にアンカー固定していたため、本震時・余震時とも無事であり、対策としては最も効果があったことから、他の装置も同様の対策を行う予定。

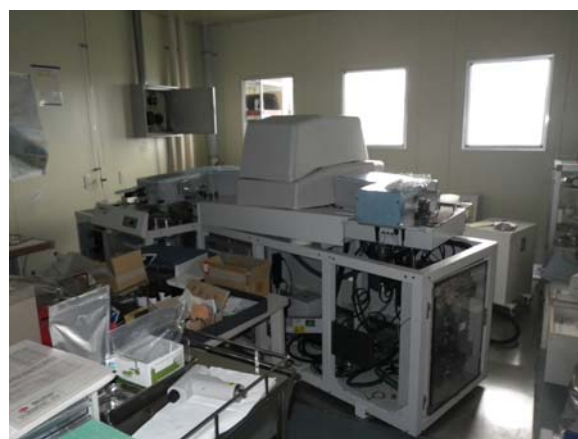
写真6 訪問時のHR-GCMS

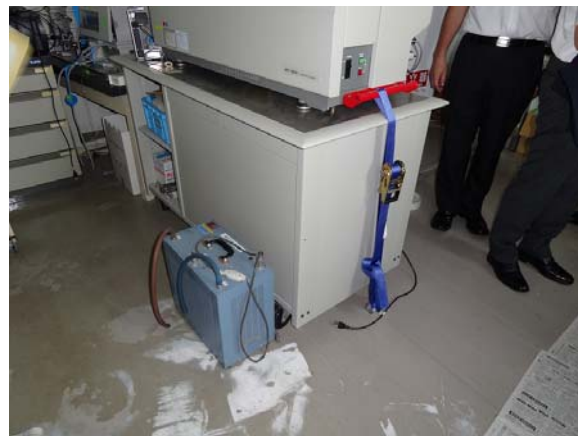
写真7 無事だったLC/MS/MS

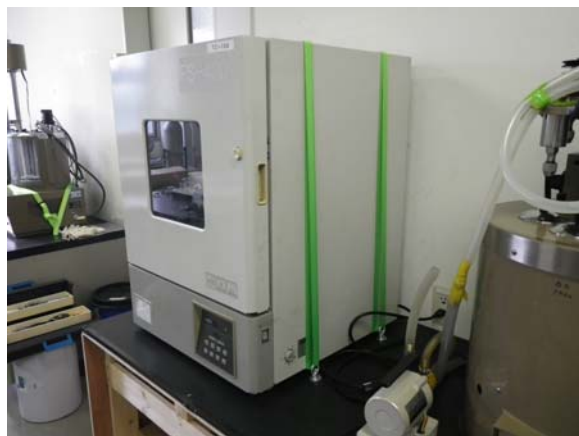
(3) 実験台に設置していた機器類は耐震ゴム及びベルトで固定していたため、GC などの箱物はほぼ無事であったが、IC のようにパーツが積み重なった装置は落下してしまった。

写真8 ベルトで固定された乾燥器

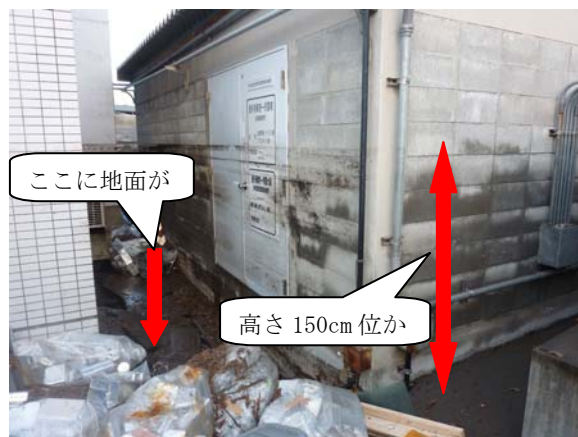
(7) 建屋は外壁タイルが数枚落下しただけであったが、地盤沈下があり、現在においても沈下は進行している様子。また、建屋と除害設備の間は60cm～70cm程陥没した。

写真9 震災当時の状況

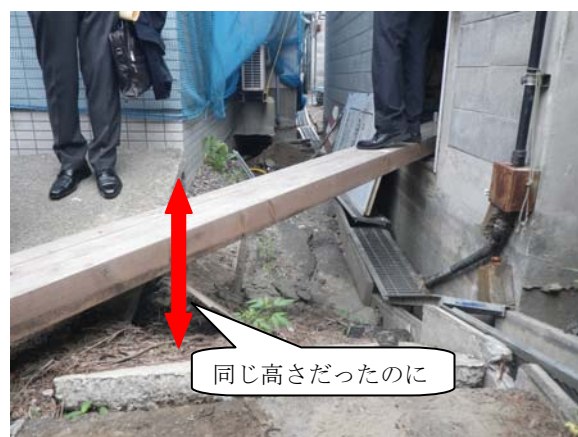
写真10 訪問時の状況
